AU CŒUR DE NOS CHANTIERS

AUTOMNE/HIVER 2025

Dans le cadre de la mise en œuvre de ses **Programmes Pluriannuels de Gestion (PPG) des milieux aquatiques et humides**, des travaux de restauration ont été réalisés au cours de l'automne/hiver 2025.

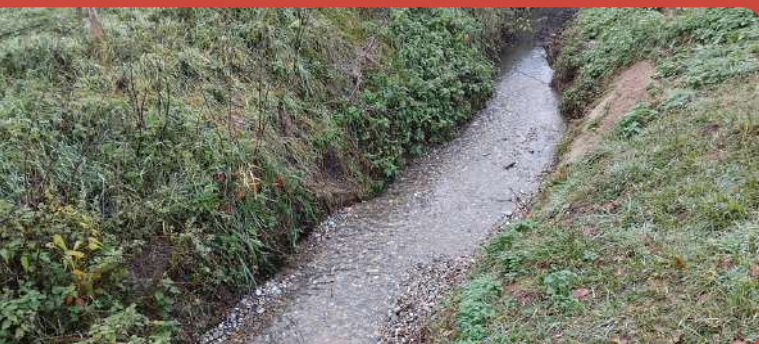
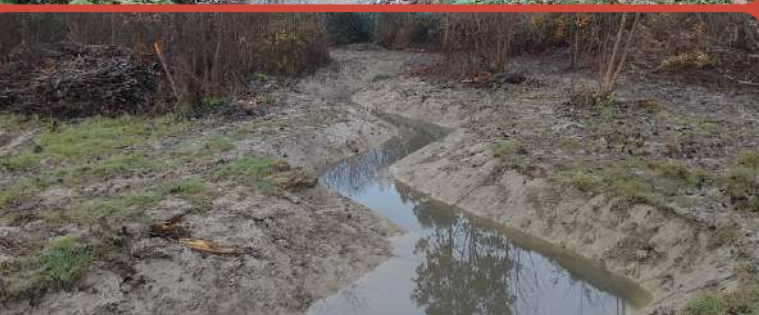
REMEANDRAGE D'UNE PORTION DU RUISSEAU DU BOURDON, COMMUNE DE MERLES

- **Restaurer les fonctionnalités naturelles** du cours d'eau
- **Favoriser le débordement** sur des zones à faibles enjeux et réduire les inondations en aval
- Améliorer le **stockage d'eau dans les sols**

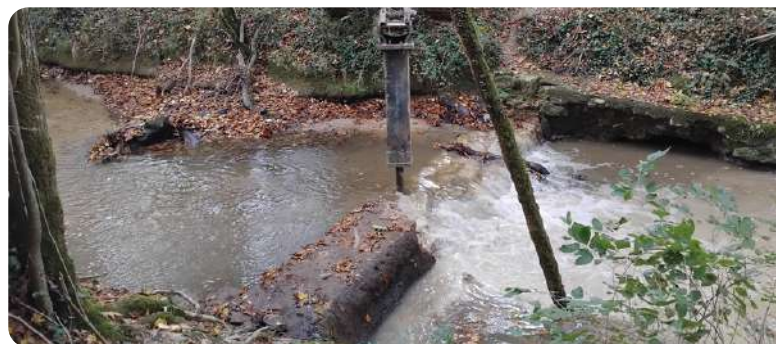
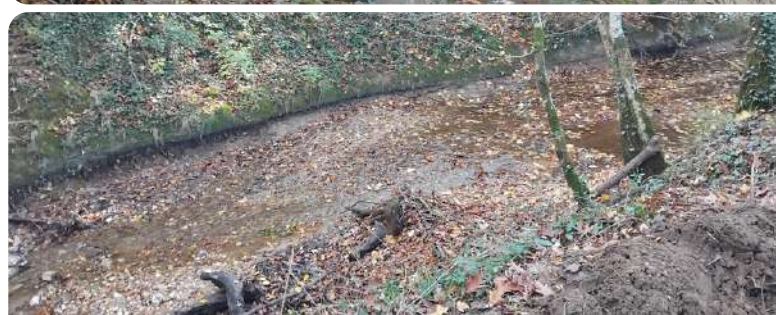
ARASEMENT D'UN SEUIL SANS USAGE, COMMUNE DU PIN

- **Supprimer l'effet "plan d'eau"** pour retrouver des écoulements plus naturels et diversifiés
- **Restaurer la continuité écologique**, aussi bien pour les poissons que pour les sédiments
- **Limiter le réchauffement de l'eau** lors des épisodes de fortes chaleurs

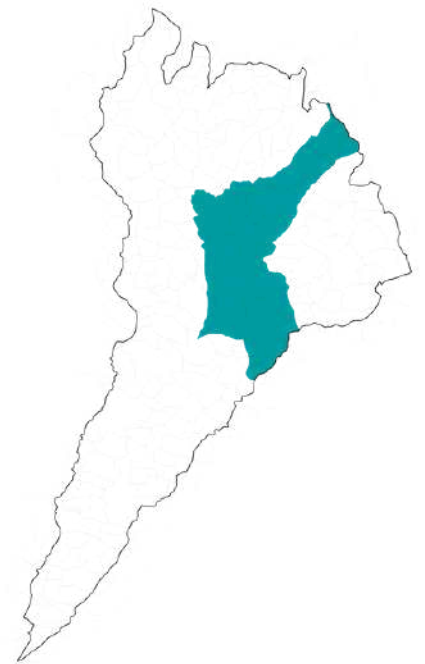
Sur la moitié aval de la Gimone, le transport solide est très altéré du fait de la présence répétée d'ouvrages en travers du cours d'eau (barrages de moulins). Sur les parties courantes, le redimensionnement du lit et le colmatage intense affectent considérablement la fonctionnalité du substrat. Ainsi, les **objectifs de la recharge sédimentaire sont de réactiver la dynamique du cours d'eau** et améliorer la capacité d'accueil du lit mineur.

RESTAURATION D'UNE PORTION DE LA GIMONE, COMMUNE DE MONTAIN

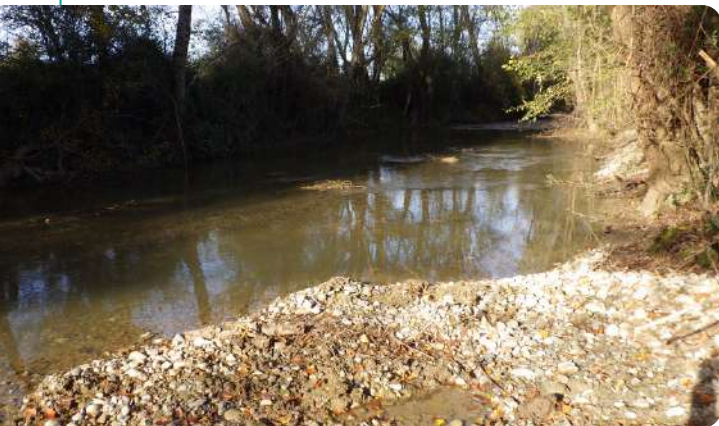
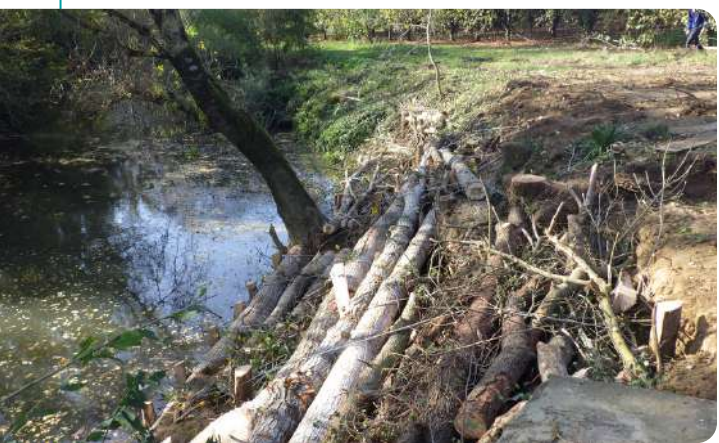
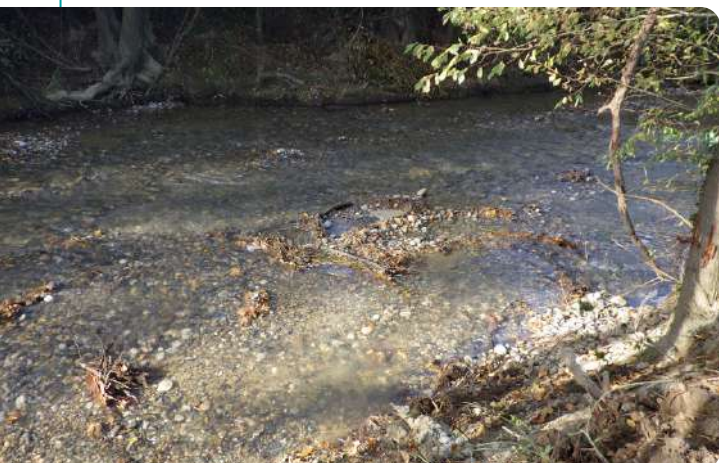
- Rectification et recalibrage de la Gimone
- Gestion économique d'une ripisylve composée de peupliers

- Transport solide altéré
- Capacité d'auto-épuration limitée
- Ripisylve non fonctionnelle

- Restaurer la **dynamique** naturelle des **écoulements**
- Améliorer la **capacité d'accueil** du cours d'eau
- Favoriser le renouvellement d'une ripisylve fonctionnelle
- Améliorer la **qualité de l'eau et des habitats**

DE MATÉRIAUX ALLUVIONNAIRES
(GALETS/GRAVIERS) RÉINJECTÉS

PEUPLIERS FIXÉS DANS LE LIT MINEUR

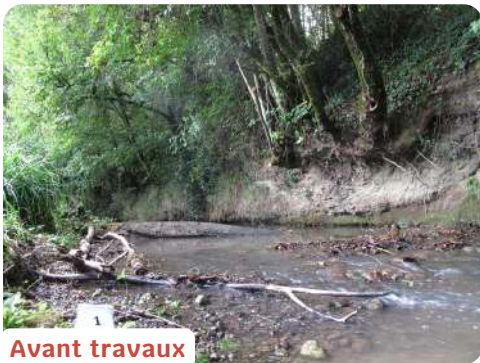
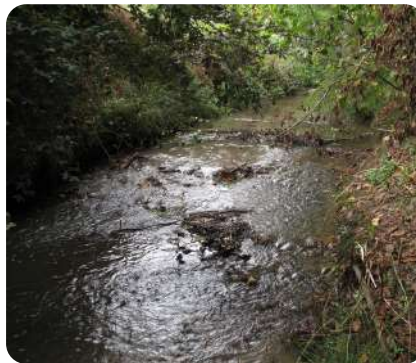
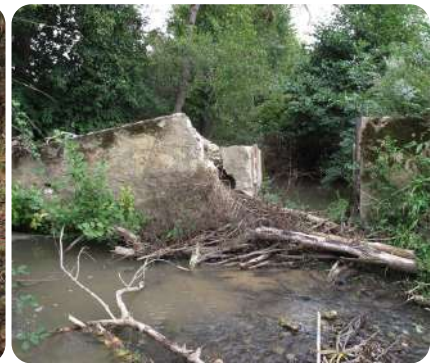
Avant travaux

RESTAURATION D'UNE PORTION DE LA DERE, AFFLUENT DE LA NADESSE, COMMUNE DE BOUILLAC

250 ML DE COURS D'EAU RESTAURÉ

120 T DE MATÉRIAUX INJECTÉS
(GALETS/GRAVIERS)

11 RADIERS RECHARGÉS

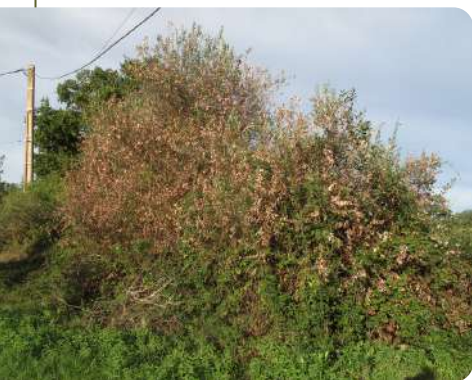
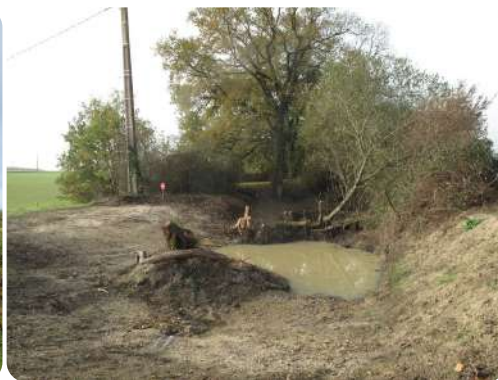
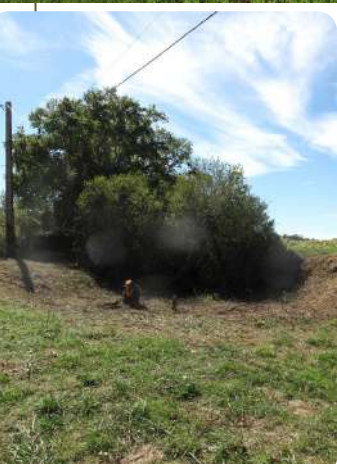
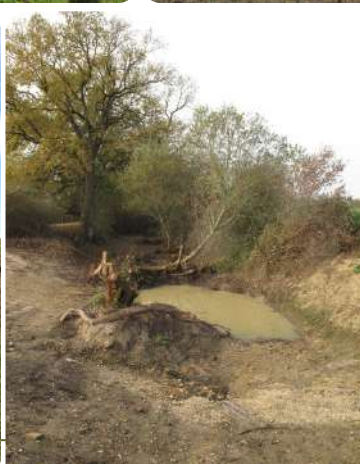
RESTAURATION D'UNE MARE ET PLANTATION DE HAIE SUR LA COMMUNE DE GARIES

250 M² DE MARE REPROFILÉE

245 ML DE HAIE PLANTÉE

90 ML DE RÉGÉNÉRATION
NATURELLE ASSISTÉE
(REPOUSSE SPONTANÉE)

- Restaurer les **fonctionnalités écologiques** d'une mare
- Restaurer les **habitats humides** par reprofilage de berges
- Limiter l'**érosion des sols** par plantation de haie
- Recréer un **corridor écologique** entre 2 bosquets
